# INFORME DE INSPECCIÓN

## CARGADOR FRONTAL CAT 966H

N° INFORME: 202401-03

INFORMACIÓN DE LA MÁQUINA	
Tipo	Cargador frontal
Marca	Caterpillar
Modelo	966H
Serie	CAT0966HCA6D02172
Año	2008
Horometro	19,000

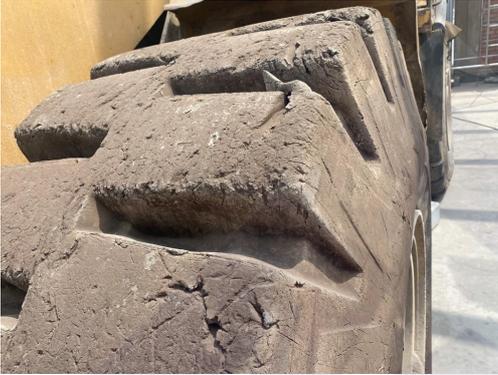
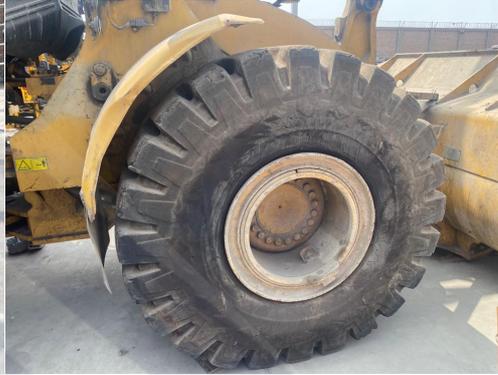
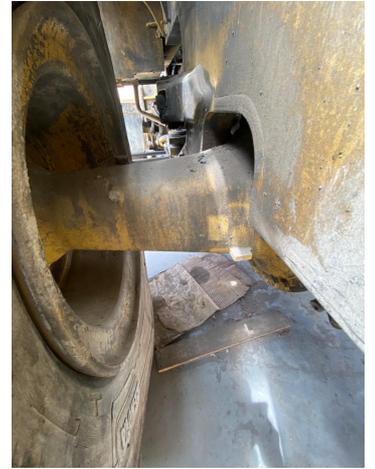
### Neumáticos, ruedas, tuercas de las ruedas, tapas y frenos

Categoría	%	Categoría	Observación
Neumáticos, ruedas, tuercas de las ruedas, tapas de los vástagos	45	Inflado, fugas, daño, desgaste	Posteriores reencauchadas. Desgaste: posteriores 40%, delanteras 15%
Borde de ataque del cucharón, vertedera	50	Desgaste en exceso, daños	Daño en esquina izquierda, reconstruido, rajadura en base
Cilindros de levantamiento e inclinación, tuberías, mangueras del cucharón	50	Desgaste en exceso, daños, fugas	Botellas hidráulicas con fuga, pines y orejas desbocadas
Brazos del bastidor del cargador	50	Desgaste en exceso, daños	Faltan pines de articulación de volteo (están en la cabina)
Debajo de la máquina	50	Fugas, daños	Fuga en sello caja de transferencia.
Transmisión, caja de transferencia	50	Fugas	Fuga en sello de acople de la cardan.
Peldaños agarraderas	50	Condicion, limpieza	1 peldaño roto (foto). Peldaños reconstruidos con caucho
Tanque de combustible	80	Nivel de combustible, daños, fugas	Óxido

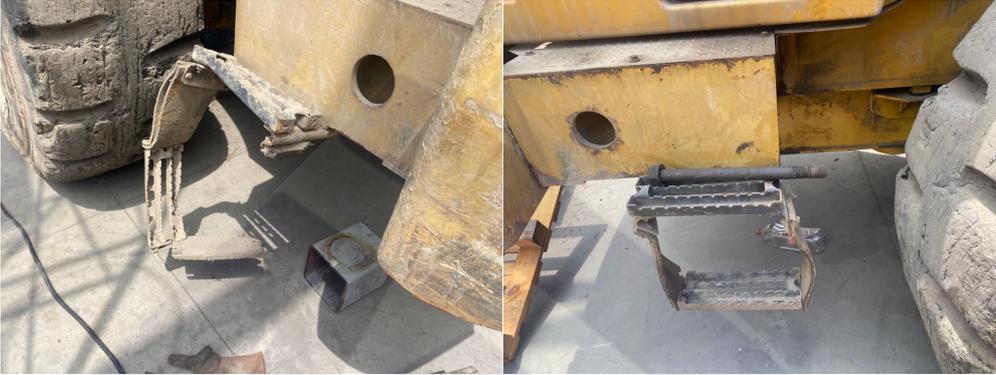
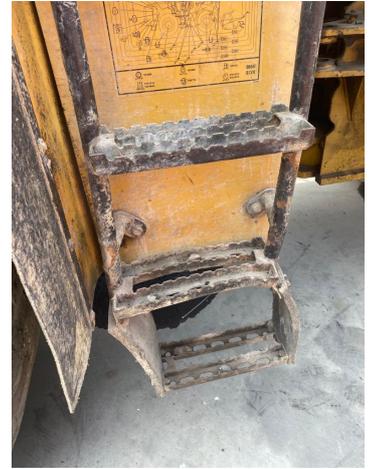
### Peldaños agarraderas

Categoría	%	Categoría	Observación
Agarraderas	75	Condición y limpieza	Agarraderas con óxido pero firmes.
ROPS	80	Daños, pernos de montaje flojos	Óxido superficial
Extintor/sistema contra incendios	0	Carga, daños	Botella inservible
Parabrisas, ventanas	90	Vidrios rotas, limpieza	1 vidrio roto
Limpia/Lavaparabrisas	100	Desgaste, daños/nivel de fluido	Completos
Puertas	50	Abren apropiadamente, vidrios rotas	Falta chapa. Puerta deteriorada por oxido

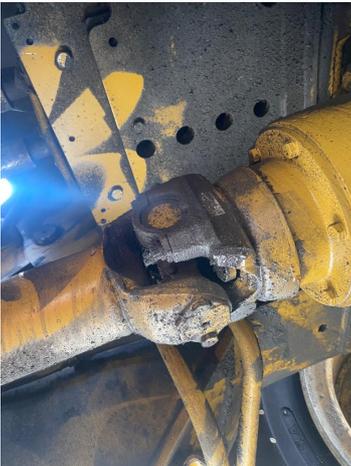
### Ejes - Mandos finales, diferenciales, frenos, sellos. Duo-cone

Aceite del diferencial y del mando final	60	Nivel de fluido	Para cambio
Tanque de aire (si tiene frenos de aire)	80	Drenar humedad	Óxido exterior
Ejes - Mandos finales, diferenciales, frenos, sellos Duo-cone	80	Fugas, daños, desgaste	Óxido exterior sin fugas
Tanque hidráulico	80	Nivel de fluido, daños, fugas	Purgador del hidráulico tiene fuga
Aceite de la transmisión	60	Nivel de fluido	Para cambio
Luces, delanteras y traseras	80	Funcionamiento, daños de lentes, caja o cables	Completos pero no se prendieron (sin batería)
Compartimiento de la batería	50	Limpieza, tuercas pernos flojos	Sin batería ni seguro. Oxido

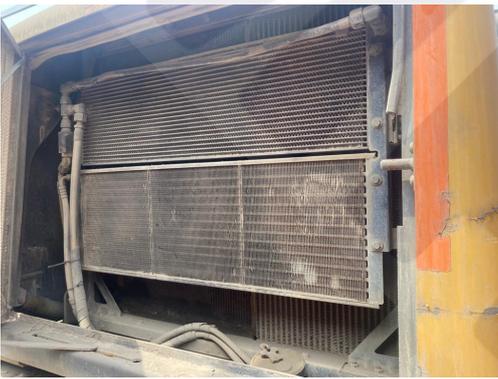
### Radiador

Categoría	%	Categoría	Observación
Aceite del motor	N/A	Nivel de fluido	
Refrigerante del motor	N/A	Nivel de fluido	
Radiador	80	Ligero desgaste, no se alertan fugas	
Todas las mangueras	65	Fisuras, marcas de desgaste, fugas	
Filtros de combustible/separador de agua	N/A	Fugas/agua de drenaje (si tiene)	
Todas las correas	N/A	Tensión, desgaste, fisuras	
Filtro de aire	N/A	Indicador de obstrucción	
Compartimiento del motor	N/A	Acumulación de residuos o tierra, fugas
