# INFORME DE INSPECCIÓN

## RODILLO CATERPILLAR CB22

N° INFORME: 202401-04

INFORMACIÓN DE LA MÁQUINA	
Tipo	Rodillo
Marca	Caterpillar
Modelo	CB22
Serie	CAT0CB22P22001320
Año	2013
Horometro	998

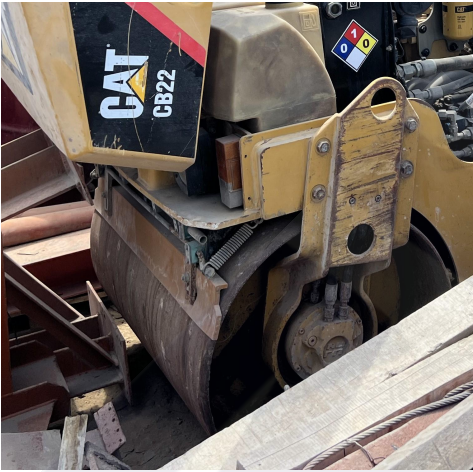
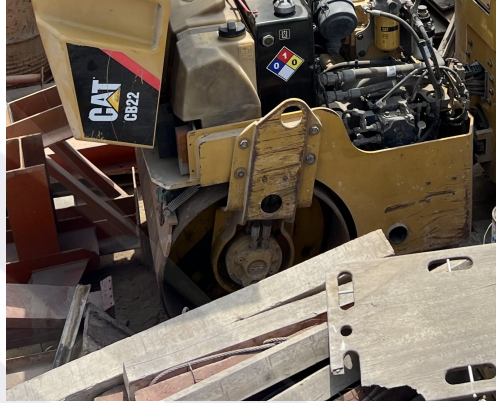
### Rola delantera, tuercas de las ruedas, tapas de los vástagos

DESDE EL PISO			
Categoría	%	Posibles condiciones	Observaciones
Rola delantera, tuercas de las ruedas, tapas de los vástagos	98	Fugas, daños, desgaste	
Rola trasera, tuercas de las ruedas, tapas de los vástagos	98	Fugas, daños, desgaste	
Hoja niveladora	-	Desgaste en exceso, daños, fugas	No aplica
Cuchillas (hoja de nivelación)	-	Desgaste en exceso, daños	No aplica
Raspadores del tambor	95	Ligeramente secas pero operativas	
Aceite de enfriamiento del tambor	100	Fugas	
Soporte vibratorio	100	Fugas	
Caja del contrapeso excéntrico	100	Fugas	
Montajes de aislamiento	100	Daños, fisuras, hendiduras	
Cilindros/extremos de la dirección	100	Daños, desgaste/fugas	
Peldaños y agarraderas	100	Condición, limpieza	
Debajo de la máquina	100	Fugas, daños	
Ejes - Mandos finales (eje/tambor)	100	Fugas, daños, desgaste	
Tanque hidráulico	100	Nivel de fluido, daños, fugas	
Tanque de combustible	100	Nivel de combustible, daños, fugas

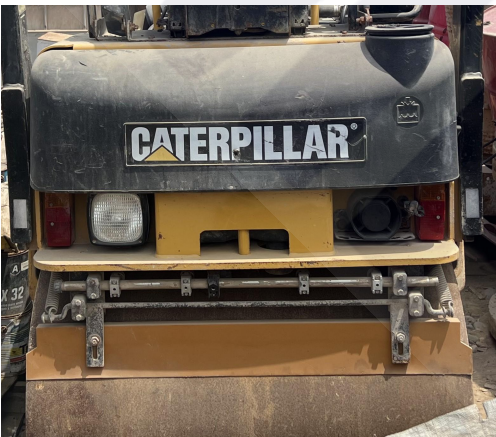
**Luces, delanteras y traseras, baliza**

Filtros hidráulicos	100	Fugas	
Todas las tapas y los protectores	100	Daños, que estén bien sujetos	
Luces, delanteras y traseras, baliza	95	Solo una direccional con rajadura	
Compartimiento de la batería	80	Falta seguro de batería
