Informe de inspección

ID de informe: 181398

Modelo: D155AX-6	Serie: 82144	SMR: 1.0 Hr	Unidad de cliente No:
------------------	--------------	-------------	-----------------------

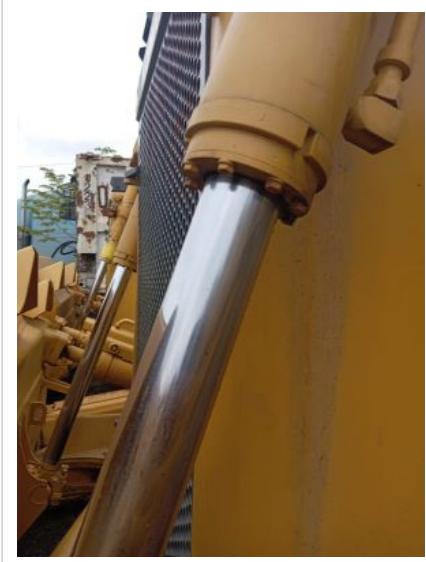
Artículo No: 1

Componente principal	Subcomponente	Fenómeno
Sistema Hidráulico	Cilindro	Normal

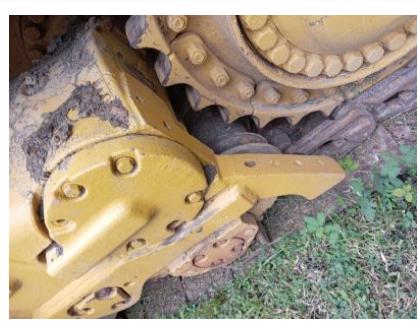
**Comentario:****Artículo No: 2**

Componente principal	Subcomponente	Fenómeno
Rodado	Sprocket	Buen estado
