# Informe de inspección

Construmarket

ID de informe: 181408

Modelo: D155AX-6	Serie: 82136	SMR: 1.0 Hr	Unidad de cliente No:
------------------	--------------	-------------	-----------------------

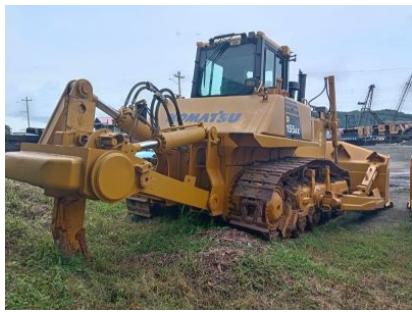
Artículo No: 1

Componente principal	Subcomponente	Fenómeno
Sistema Hidráulico	Cilindros Del Ripper	Sin Fugas
